Baumgutachten

Pappelbestand

Standort: Bottrop, entlang B 224

Grund der Untersuchung: Überprüfung der dauerhaften Verkehrssicherheit und Einschätzung des Gefahrenpotentials

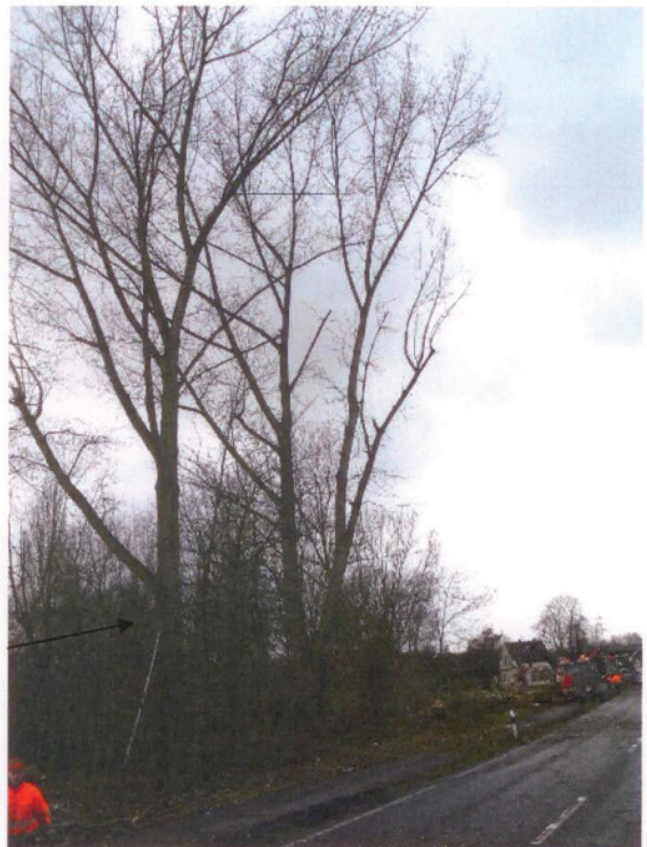
Obwohl alle Bäume vermutlich gleichen Alters sind, haben sich sehr unterschiedliche Formen im Habitus herausgebildet.

Bei guten Standortbedingungen und Wuchseigenschaften haben sich mächtige Bäume mit einem Stammdurchmesser von 120 cm und mehr, mit mächtigen ausladenden Kronen und einer Höhe von bis zu ca. 35 m aufgebaut.

Bei ungünstigeren Standortbedingungen oder durch die angrenzenden Bäume im Konkurrenzkampf unterdrückt, haben sich in dem gleichen Zeitraum zwar Bäume von der gleichen Höhe, aber mit einem extrem schlanken und hohen Kronenaufbau oder von Kronenteilen, bei einem nur geringen Stammdurchmesser aufgebaut.

Wieder andere standen vermutlich so unterdrückt, dass die gesamte Krone auf Grund des Phototropismus als einer der wachstumsbeeinflussenden Faktoren, extrem einseitig und überhängend aufgebaut war.

Diese Aussagen wurden anhand der Standortbedingungen, Durchmesser der bereits gefällten Bäume sowie der wenigen noch stehenden Bäumen an diesen Standorten getroffen.

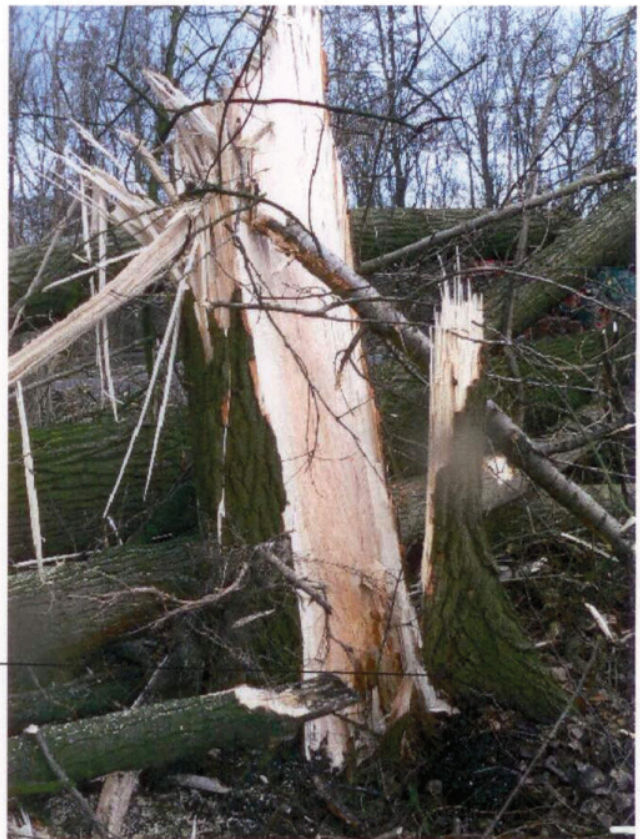
Der umgestürzte Baum ist in einer Höhe von etwa 2 bis 2,5 m abgebrochen.

Auf der Zugseite = Westseite, durch Kronenausrichtung und Windrichtung bestimmt, ist der verbliebene Reststumpf bis unterhalb des Bodenniveaus in axialer Richtung aufgespalten und abgerissen.

Der Zugwurzelauftrieb auf dieser Stammseite hat sich bei dem Bruch vom Stamm abgespalten.

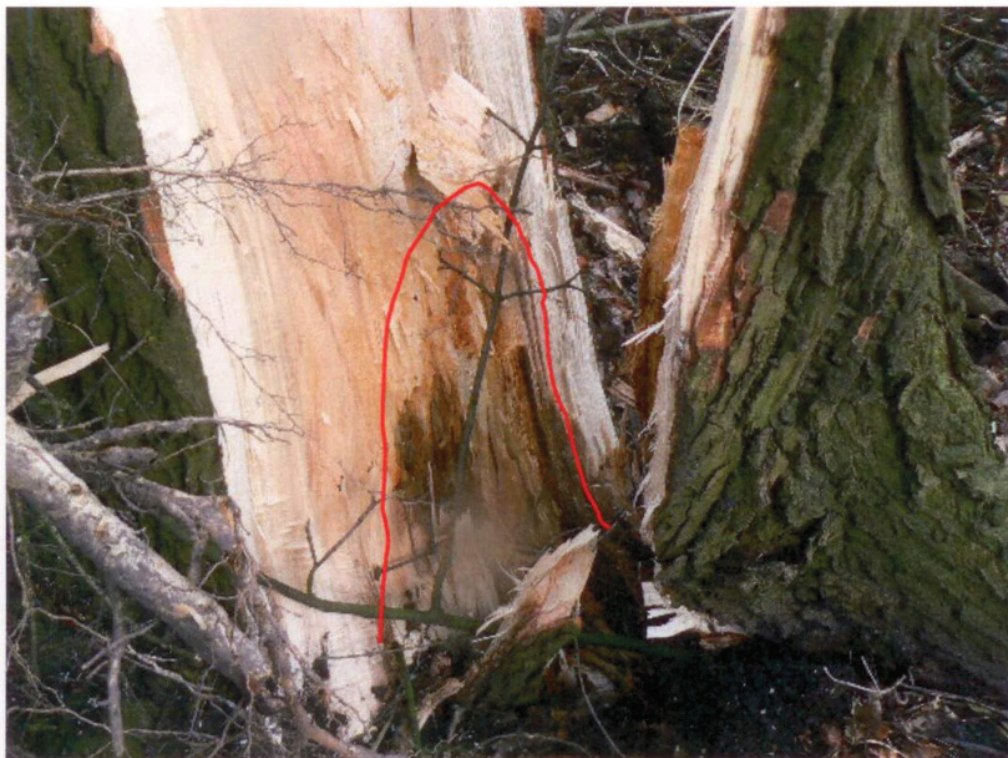
Die Beurteilung der Bruchfläche ergab, dass im oberen Abschnitt bis kurz oberhalb des Bodenniveaus keine Ausmorschungen vorhanden sind.

Eine deutliche Weißfäule ist jedoch im stammfußnahen Bereich vorhanden.

Diese Kernfäule war jedoch im Zuge der Baumkontrollen des Baumeigentümers nicht aufgefallen bzw. konnte nicht auffallen, da sich in der Peripherie des Stammes keine Anzeichen für diese Destruktion des statisch wirksamen Kernholzes ausgebildet hatten.

Hinweise auf eine derartige Ausmorschung wären z.B. Rissbildungen, nach außen geöffnete Höhlungsöffnungen und / oder ein verstärktes sekundäres Dickenwachstum mit dem der Baum versucht hätte die durch die Ausmorschung entstandenen Defizite zu kompensieren.
