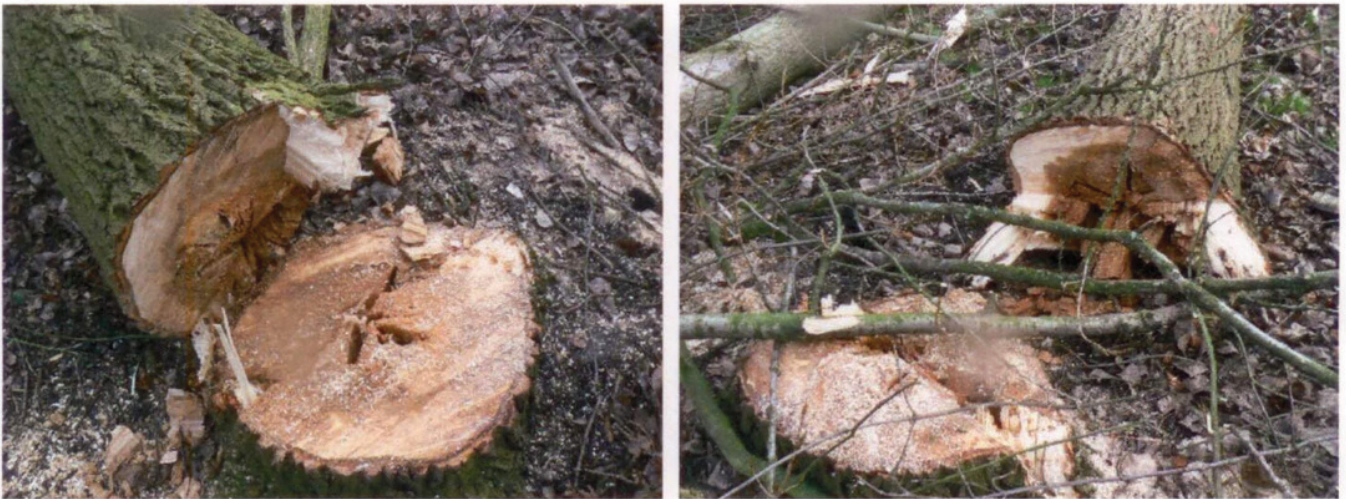
Dabei zeigte sich, dass zwei weitere Pappeln ebenfalls in ihrem Stamminneren vollständig vermorscht waren. Auch hier zeigten sich an der Peripherie des Stammes keine Anzeichen für die vollständige Destruktion des statisch wirksamen Kernholzes.

Die Ausprägung des Schadbildes im Stamminneren zeigt an, dass eine Besiedelung mit holzerstörenden Pilzen über bodenbürtige Schadpilze erfolgte. Insbesondere an dem umgestürzten Baum weisen die in der Morschung erkennbaren Mycellappen auf diese Besiedelung hin.

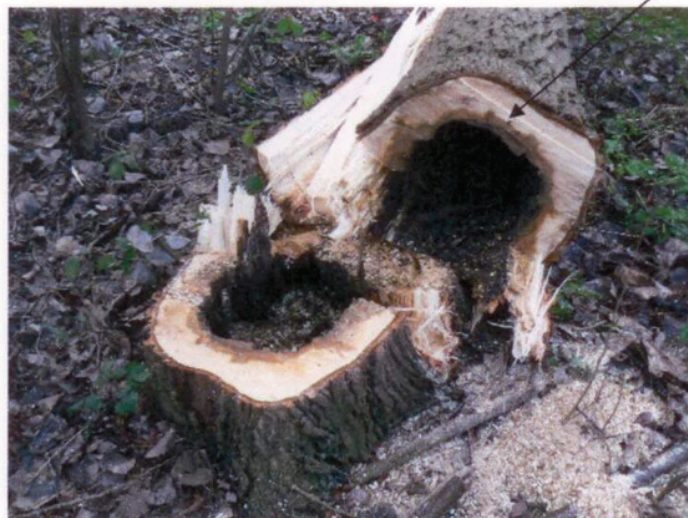
Weitere derartig ausgemorschte Bäume befinden sich in Höhe der Welheimer Straße sowie in dem mittleren Bereich, in Fahrtrichtung oberen Abschnitt.

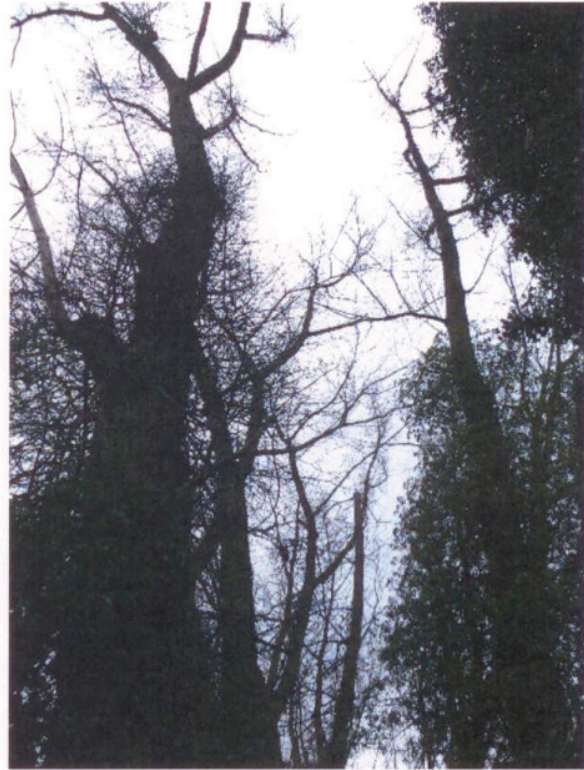
Durch den Schatten- und Konkurrenzdruck der Baumreihen zueinander, weisen viele Bäume je nach Baumreihe, zudem einen mehr oder weniger ausgeprägten Schrägstand bei einem gleichzeitigen einseitigen asymmetrischen Kronenaufbau in Richtung der Straße oder der angrenzenden Gärten auf.

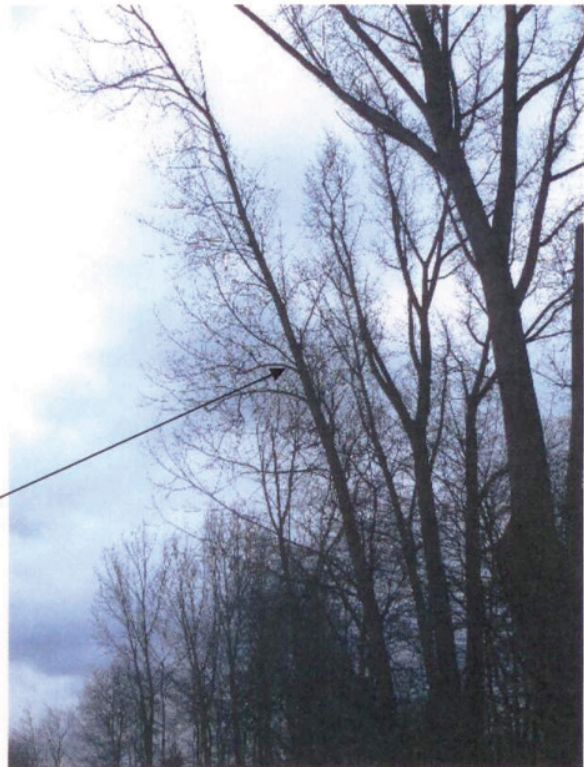
Zwischen den mächtigen, dominanten Exemplaren, befinden sich immer wieder Bäume mit einem untypischen unterständigen Gesamtaufbau oder bruchgefährdete Bäume mit einem extrem hohen und schlanken Typus.

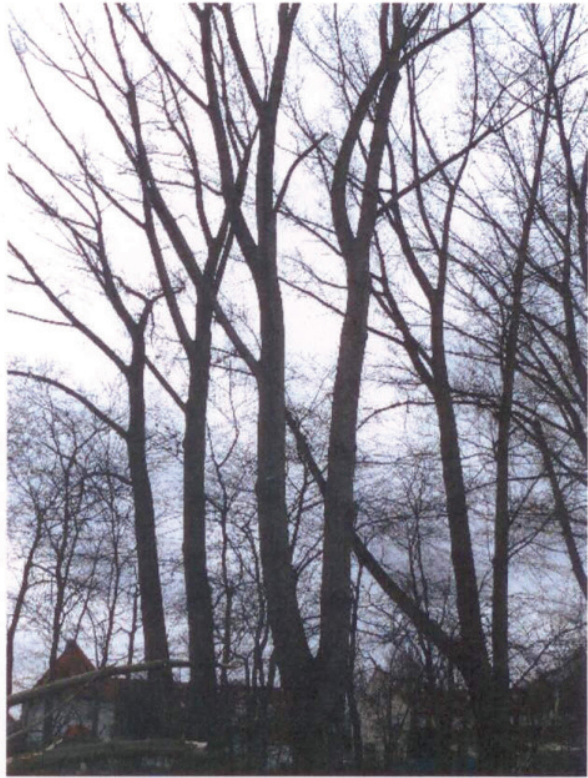
Auch die mächtigen Exemplare der Baumreihe weisen statische Defizite auf.

Neben dem ebenfalls hohen und schlanken Aufbau einzelner Kronenteile, sind hier vor allem die ausladenden und überhängenden Kronenteile in Richtung der B 224 zu nennen.

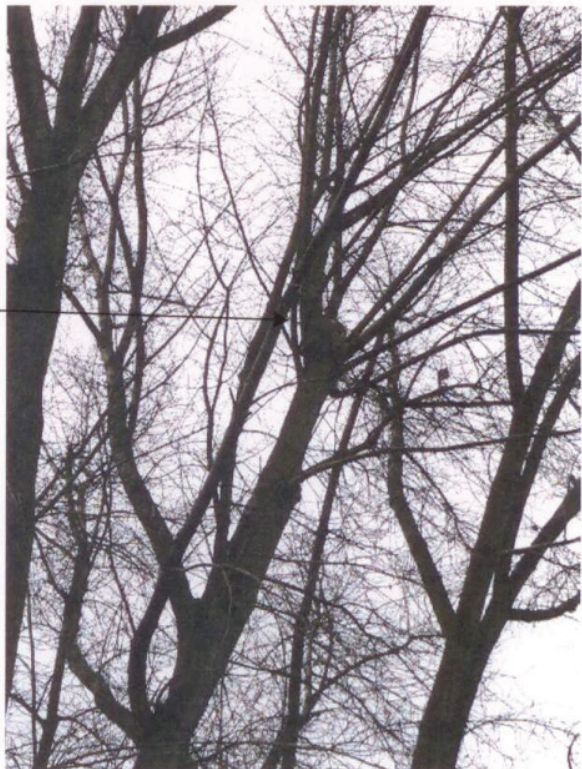
Zum Teil wurden diese Kronenteile zur kurzfristigen Erhöhung der Verkehrssicherheit in der Vergangenheit bereits bis in den Starkastbereich eingekürzt oder wurden stamm nah entfernt.
