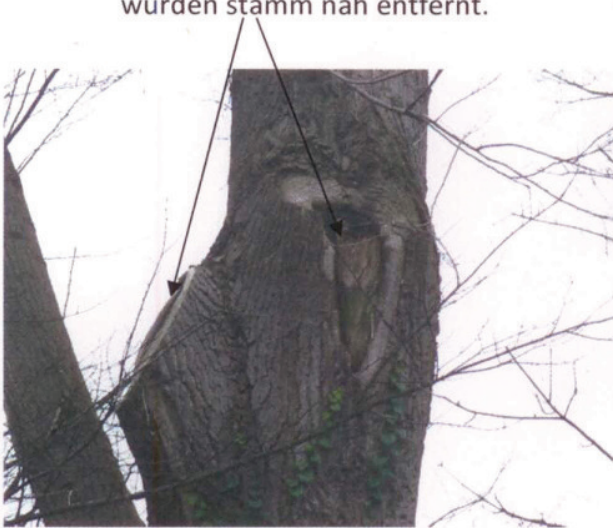
Zum Teil wurden diese Kronenteile zur kurzfristigen Erhöhung der Verkehrssicherheit in der Vergangenheit bereits bis in den Starkastbereich eingekürzt oder wurden stamm nah entfernt.
